### Ēkas tehniskās apsekošanas skaidrojošais apraksts

**Tehniskās apsekošanas atzinums**

**Daudzdzīvokļu dzīvojamā māja Aizputes ielā 3, Priekulē, Dienvidkurzemess novads, kad.Nr.6415 008 0006**

**SIA "PRIEKULES NAMI", reģ.Nr.42103020465  
Līgums Nr. WS-23-8**

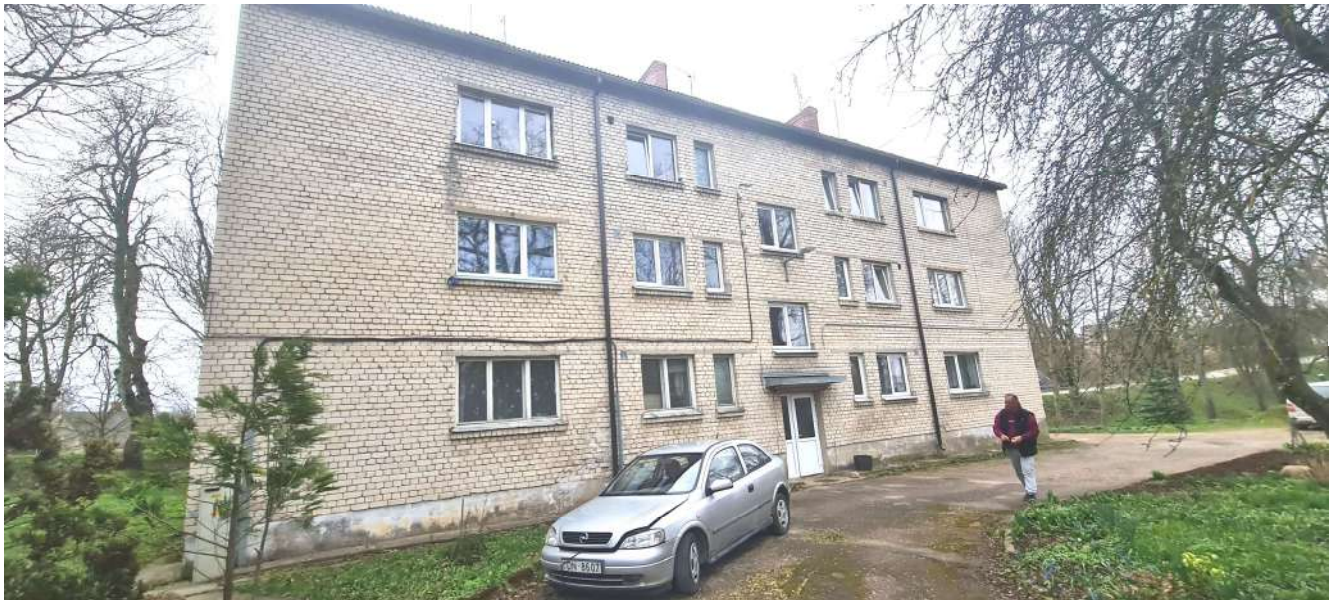
1.att. Dzīvojamā ēka Aizputes ielā 3, Priekulē, 2023.gads, galvenā fasāde, austrumu puse; 3 stāvi, 1 sekcija, 12 dzīvokļi. Kreisā pusē notekas apakšējā zonā redzams mūra bojājums no vecās notekas defektiem; mūris jāremontē.

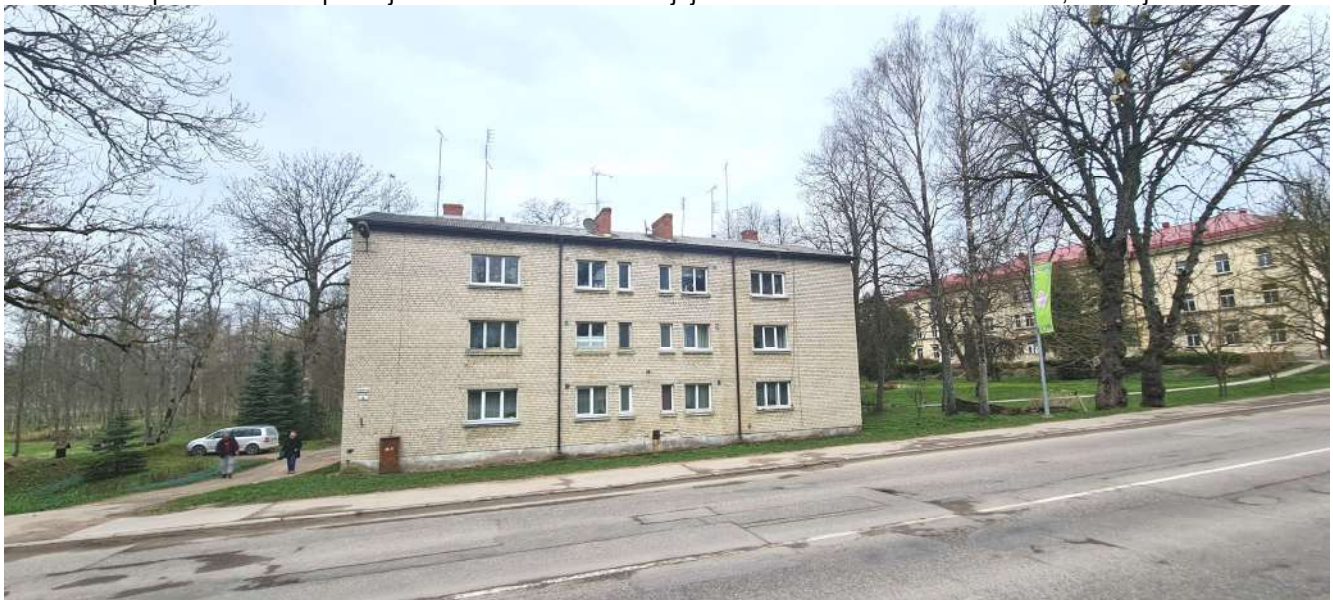
2.att. Austrumu puses garenfasāde; redzama Aizputes iela; D puses galaseina bez logiem; teritorija nav nožogota.

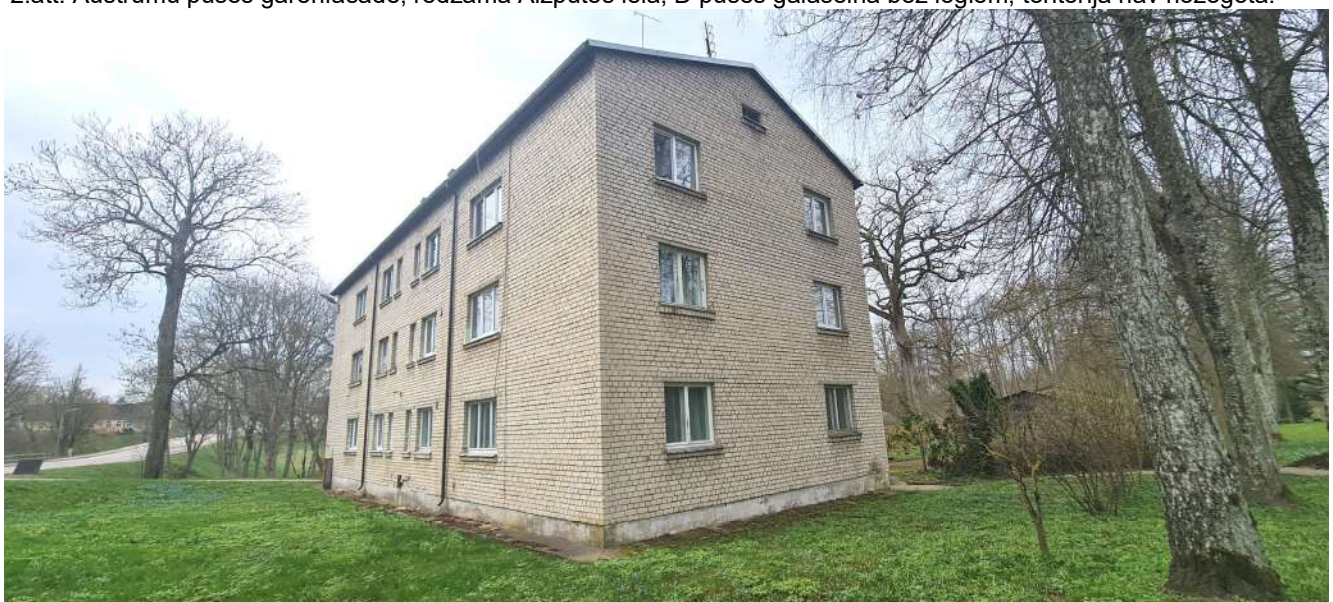
3.att. Zun D puses galasienās izvietoti logi. Ēkā nomainītas ārdurvis un lielākā daļa no logiem (nav nomainīti 9 logi).

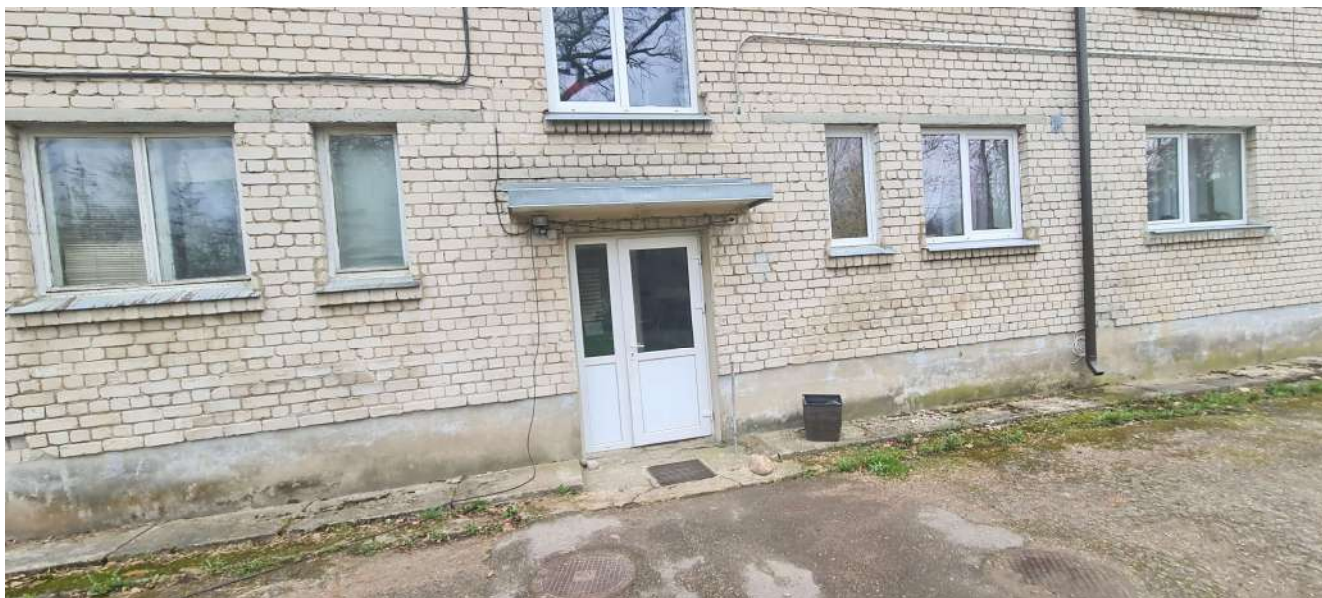
4.att. Jumtiņš virs PVC ārdurvīm remontēts; viršpamata apmetums un apmale gar ēku nolietojusies; notekas un teknes nomainītas; fasādē redzamas dažādas krāsas skārda detaļas. Palodžu skārds korodējis nolietojies.

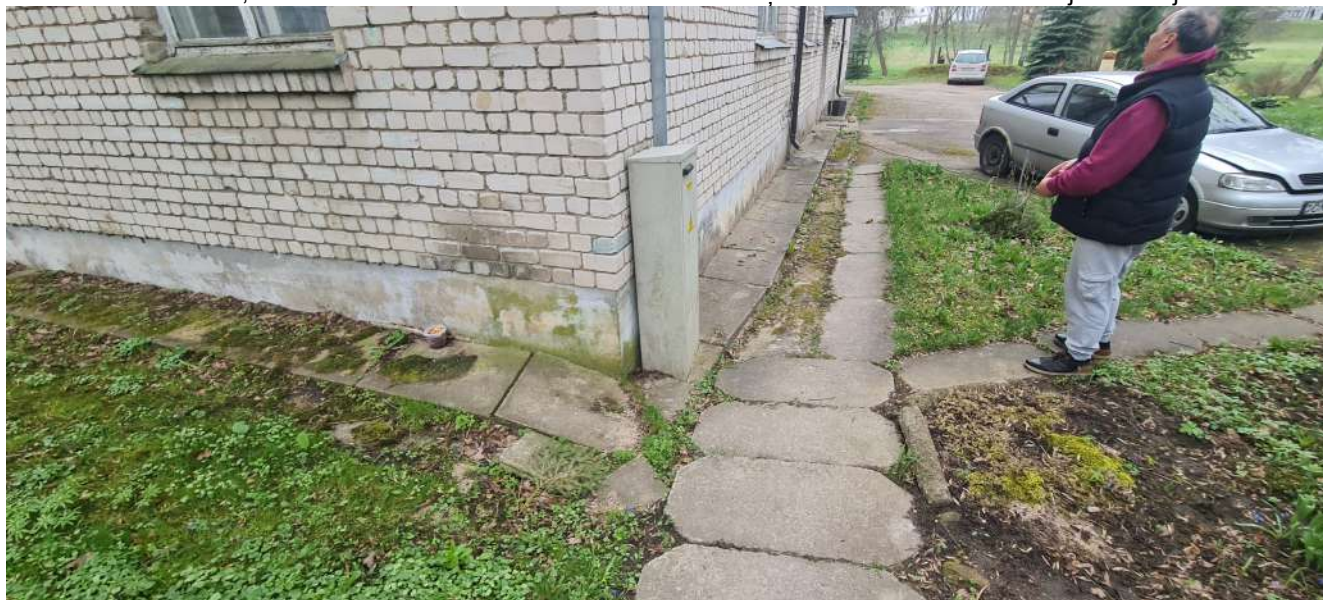
5.att. Pie ārsienas novietoto elektrības skapi jāatvirza; tas pats par sienās stiprinātiem kabeliem u.c.

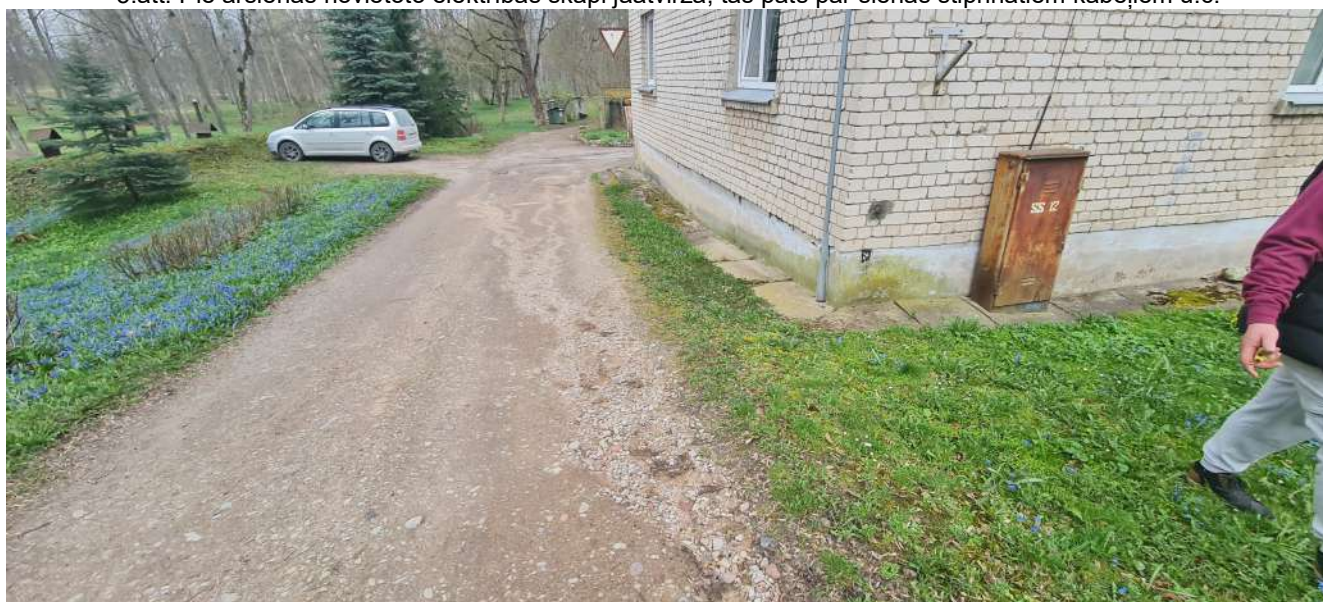
6.att. Pie ārsienas novietoto elektrības skapi jāatvirza; skapis ir korodējis un jāmaina.

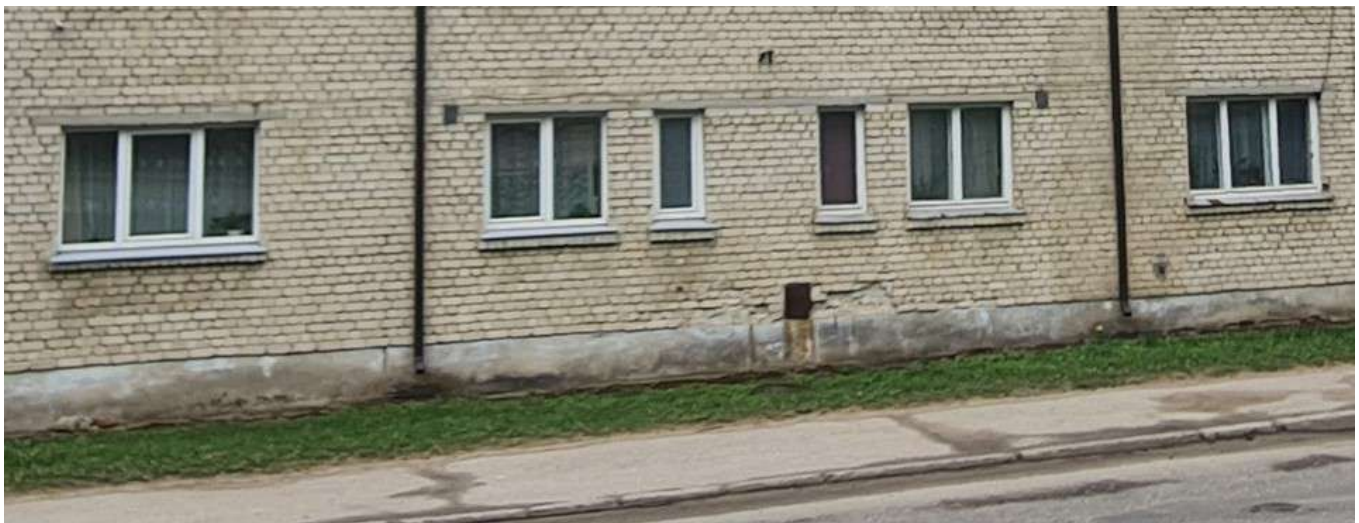
7.att. Rietumu fasādē virs pamata redzams izdrupis mūris, kas līdz ārsienu siltināšanai ir jānolīdzina ar remontjāvu.

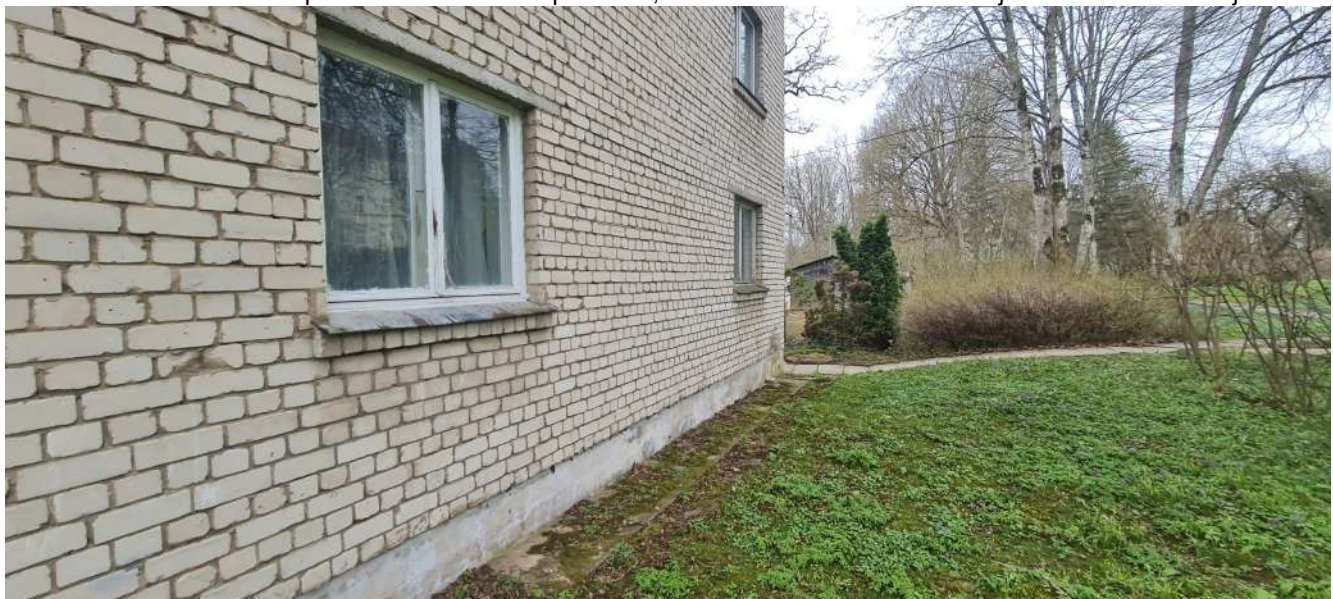
8.att. D fasāde ar logiem, kas 1.stāvā nav nomainīti, betona apmale apsūņojusi. izdrupusi.

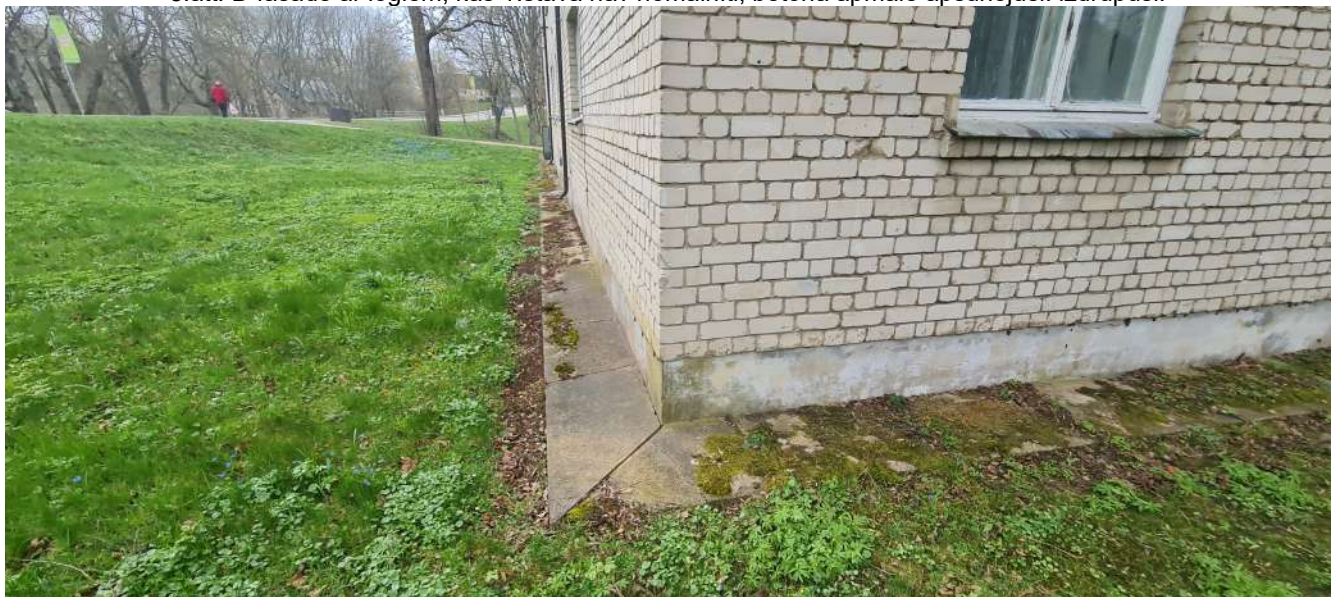
9.att. Palodžu skārds korodējis, atsevišķi logi nav nomainīti; virspamata apmetums nolietojies; betona apmales pēc pamatu siltināšanas jāatjauno.

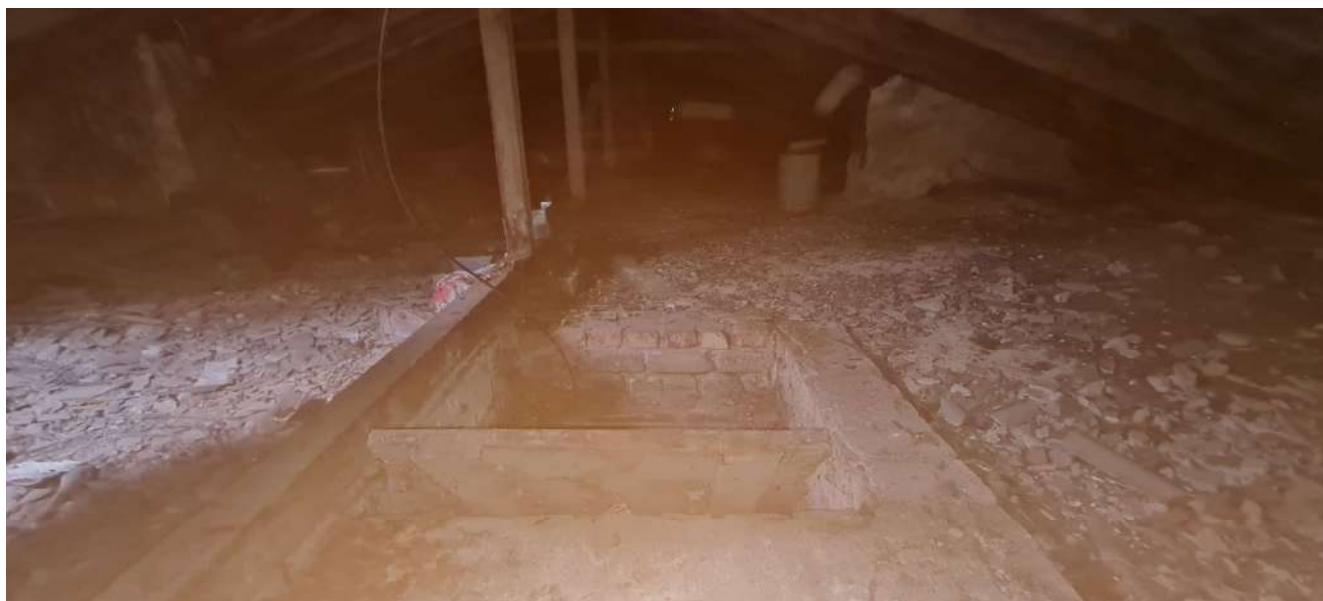
10.att. Bēniņu lūka jānomaina uz ugunsdrošu, esošais siltinājums – izdedži – nav efektīvs; jumts - koka spāru

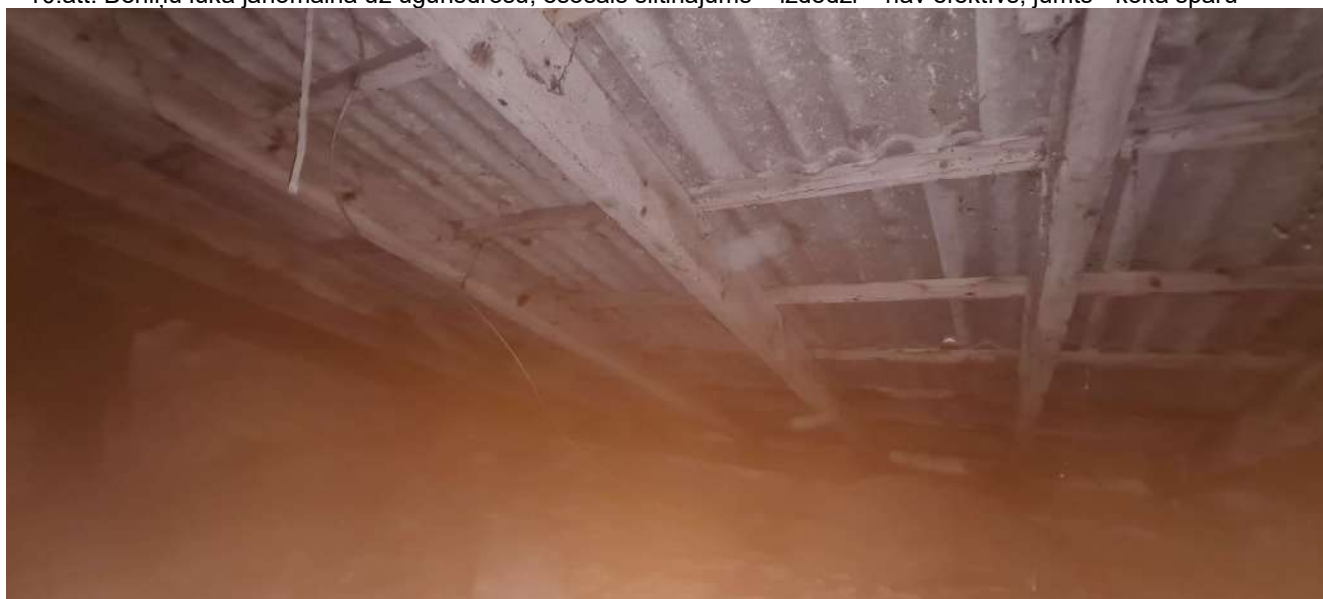
11.att. Jumta nesošā konstrukcija ir koka spāres 60x160mm, solis 900mm; stati un atgāžņi 100x100mm. Azbestcimenta vilkplātņu jumta segums atrodas neapmierinošā tehniskā stāvoklī un jānomaina uz citu videi draudzīgu materiālu. Koka konstrukcijas lokāli satecējušas; pēc vietas jāizskata nomaināmie elementi.

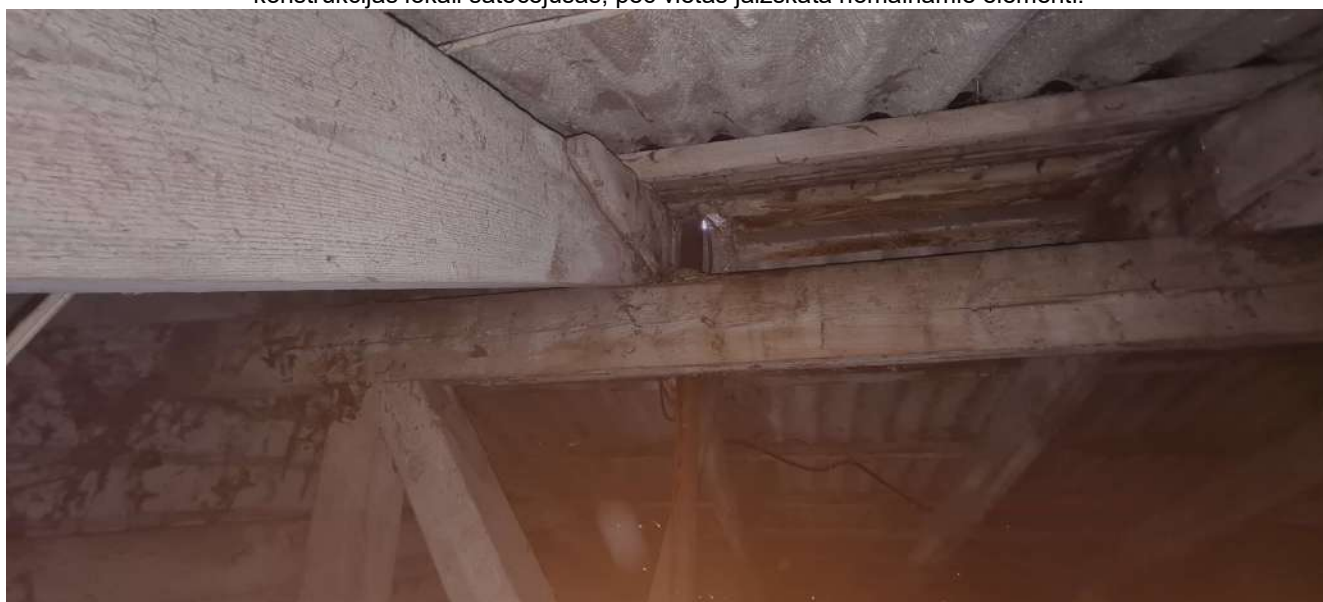
12.att. Jumta nesošās konstrukcijas kopumā atrodas apmierinošā tehniskā stāvoklī; jānomaina trupes bojāti fragmenti.

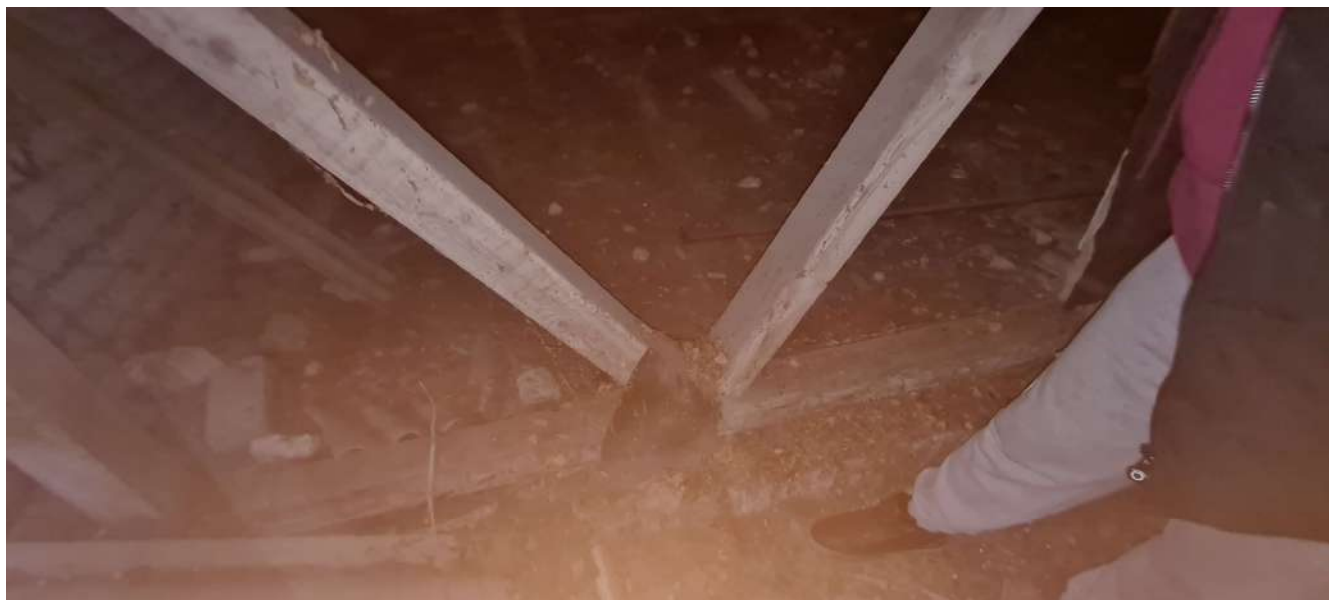
13.att. Jumta nesošās konstrukcijas kopumā atrodas apmierinošā tehniskā stāvoklī; jānomaina trapes bojāti fragmenti.

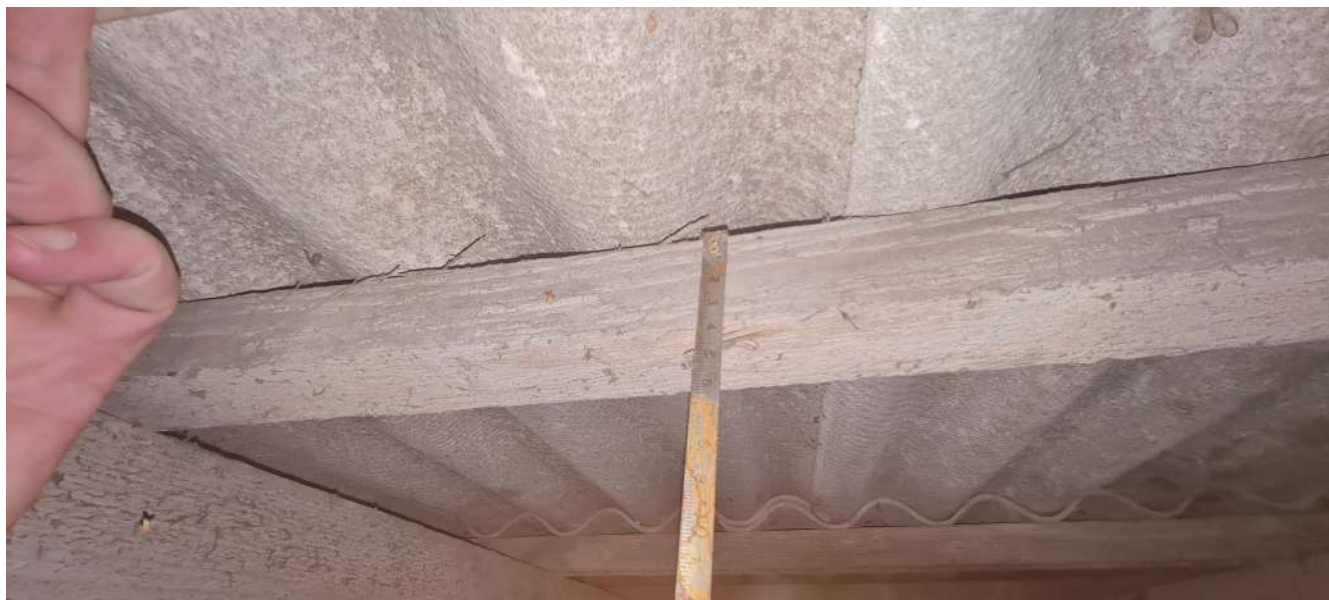
14.att. Zem jumta segums ierīkots latojums 40x40, solis 0.5m; atkarībā no izvēlēta jumta seguma jāpielāgo latojums.

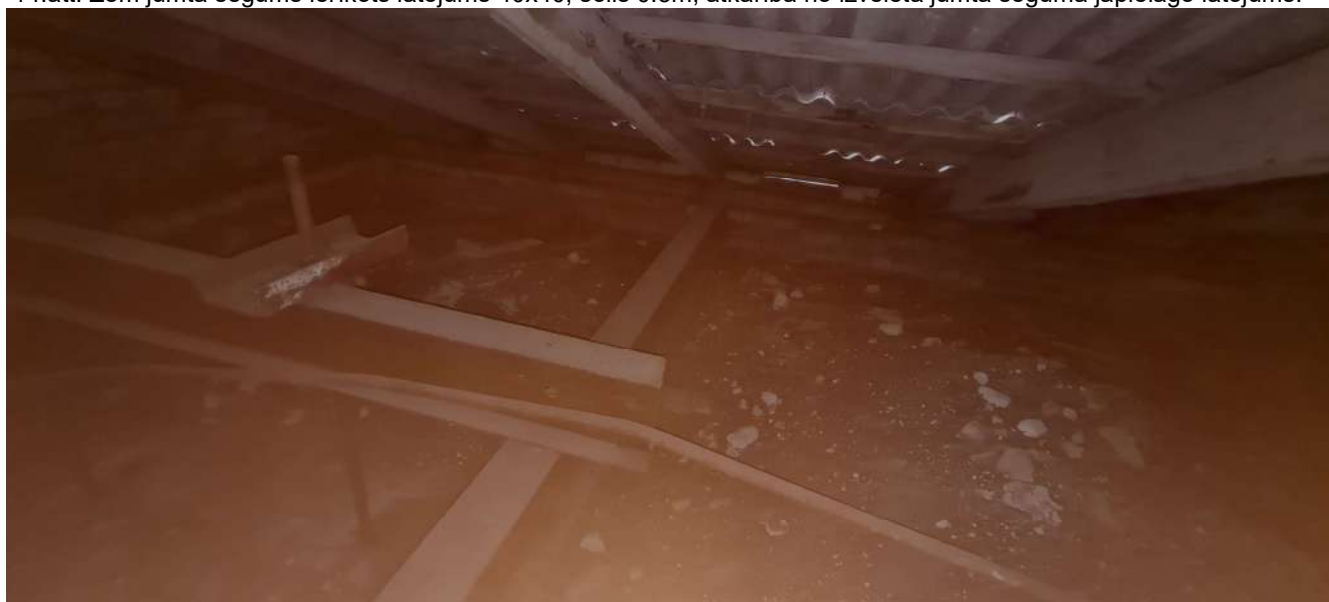
15.att. Bēniņi piegružoti, nav siltināti; jumta segumā ir spraugas, izdrupumi; segums atrodas neapmierinošā stāvoklī.

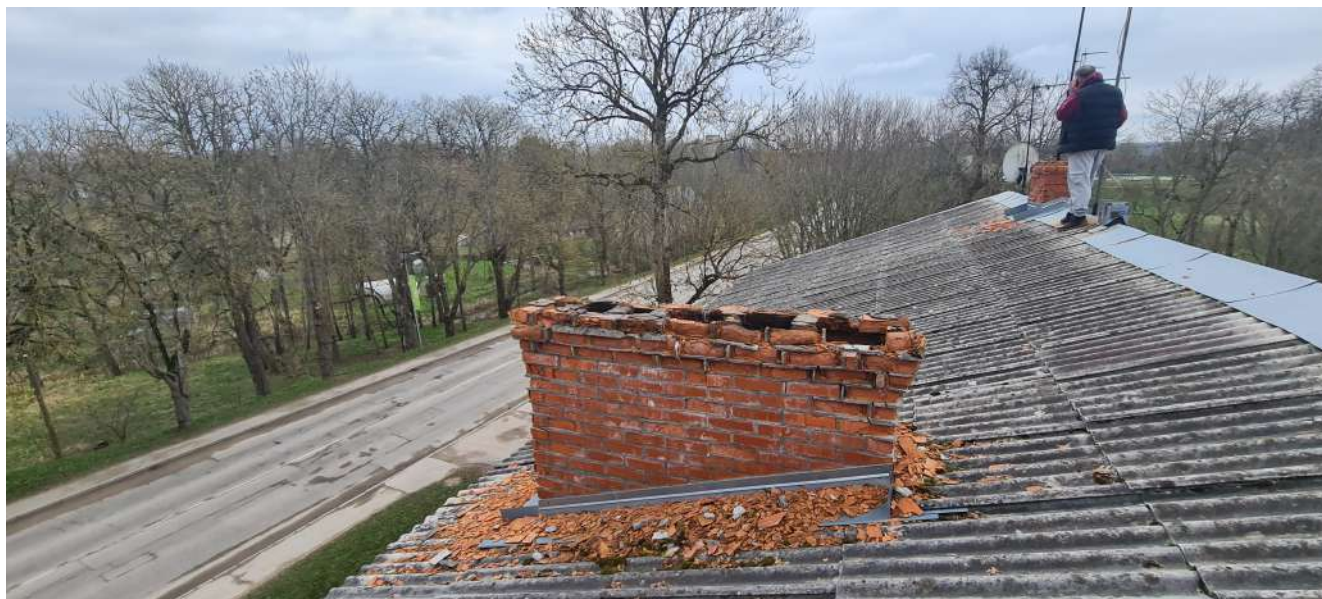
16.att. Redzams jumta segums un skursteņi, kuru gali bojāti, mūris daļēji nobiris; jumta segums jāmaina.

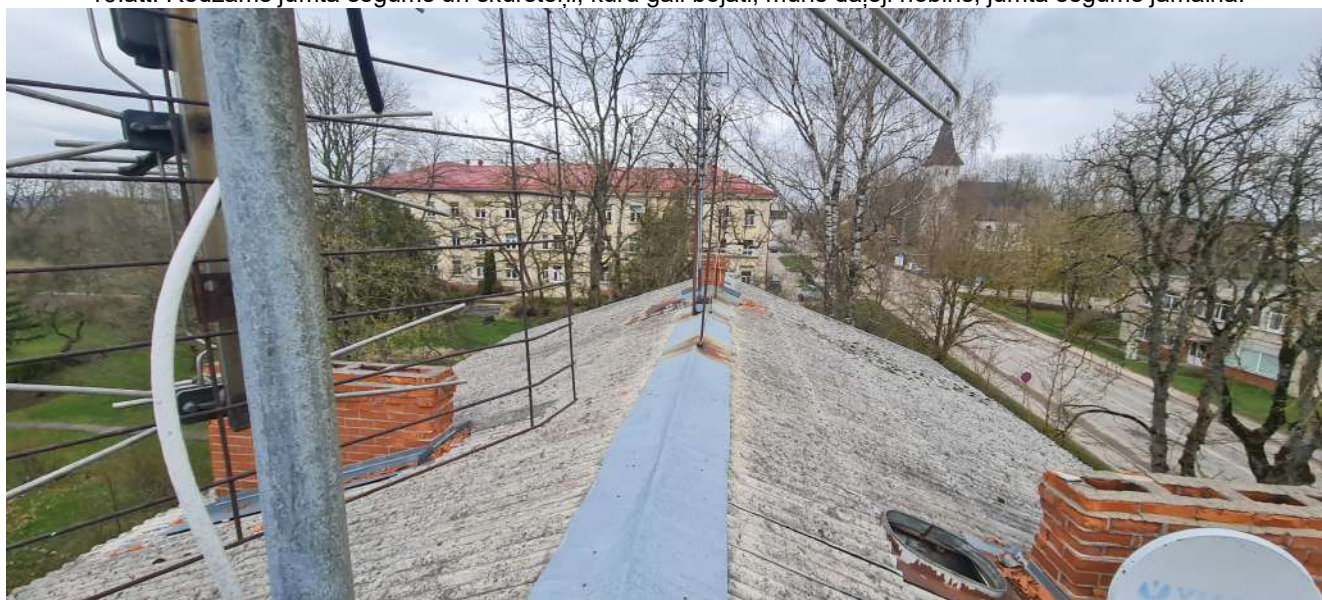
17.att. Redzams jumta segums, skursteņi, antenas, jumta lūka, kores skārda detaļa; jāveic jumta atjaunošana.

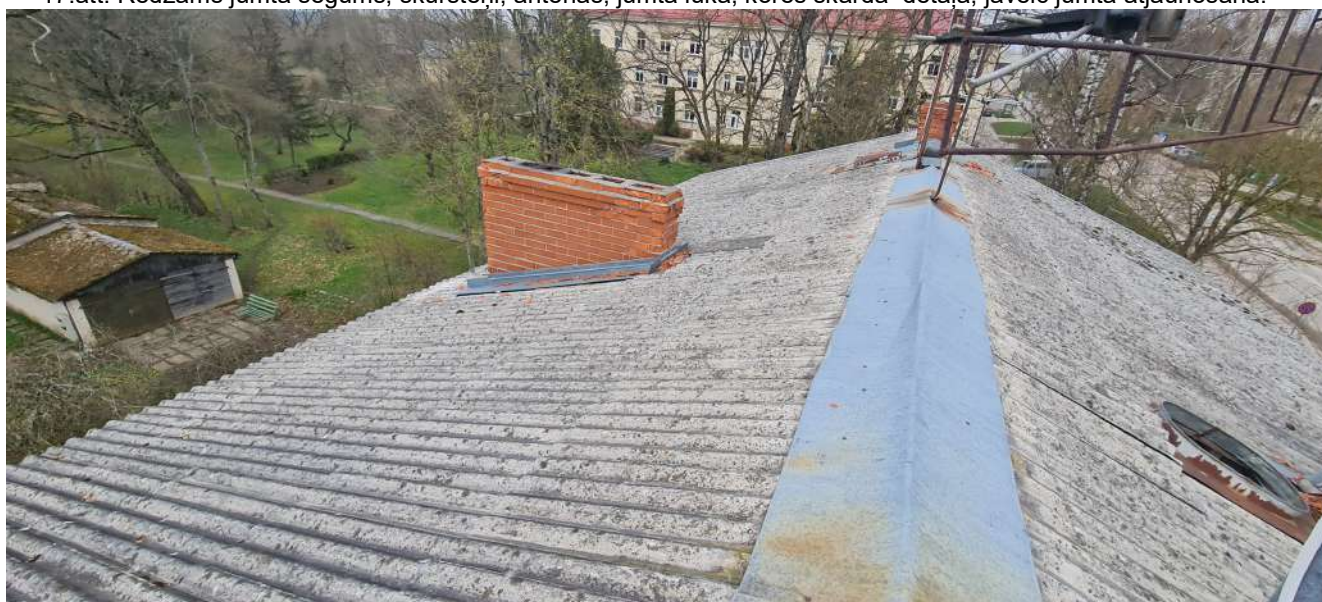
18.att. Redzams jumta segums, skursteņi, antenas, jumta lūka, kores skārda detaļa; jāveic jumta atjaunošana.
